# DEPREME DAYANIKLI YAPILAR İÇİN KAYNAK UYGULAMALARI

*Oerlikon Kaynak Elektrodları ve Sanayi A.Ş.*

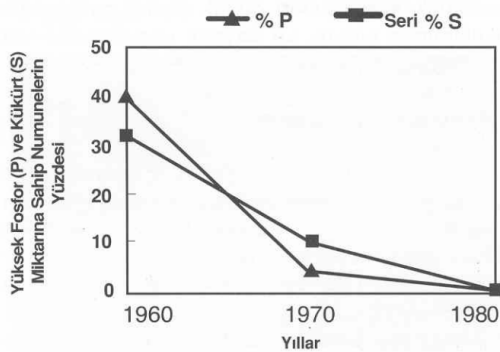
Şekil 1. Binalarda inşaa tarihlerine göre kullanılan inşaat çeliğinin içerdiği fosfor ve kükürt miktarı

1. İnşaatlarda kullanılan çeliklerin %90'ına yakın bölümünün kimyasal analizleri nedeniyle kaynak kabiliyetlerinin son derece sınırlı ve özel kaynak prosedürlerine ihtiyaç olduğu görülmüştür. Kaynak kabiliyeti üzerinde olumsuz etkileri olan fosfor ve kükürt elementlerinin inşaat çelikleri içinde bulunma miktarı yıllara göre düşüş göstermiş olsa da bu yıkımlar önlenememiştir. (Şekil 1).
2. Kaynak ağzlarının uygun hazırlanmadığı, dolayısıyla nüfuziyetin yetersiz olduğu ve kaynaktaki gözenekler oluştuğu (Resim 1),
3. Uygun ilave metalin seçilemediği,
4. Uygulamada ise cüruf kalıntılarında ve pasolar arası sıcaklıkların kontrol edilmemesinden doğan çatlakların oluştuğu tespit edilmiştir. Sonuç olarak, mekanik mukavemeti düşük inşaat çeliklerinin kullanılmış olduğu ve kaynak uygulamalarında kaynakçıların yeteri derecede eğitilmiş olmadığı anlaşılmıştır.

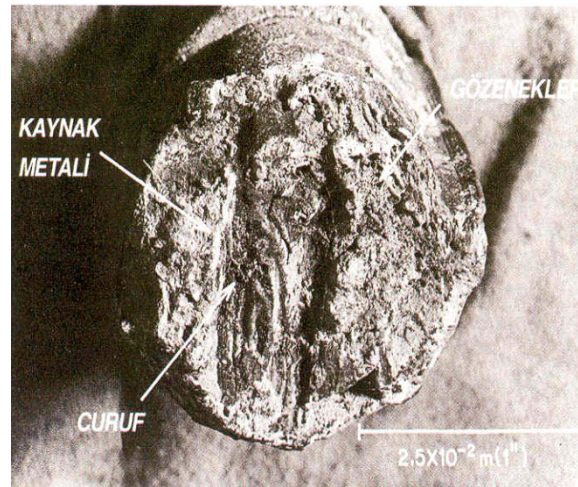
Resim 1. Kaynaktan kırılan inşaat çeliğinin yüzeyindeki curuf kalıntıları ve gözenekler (Mexico City Depremi sonrası)

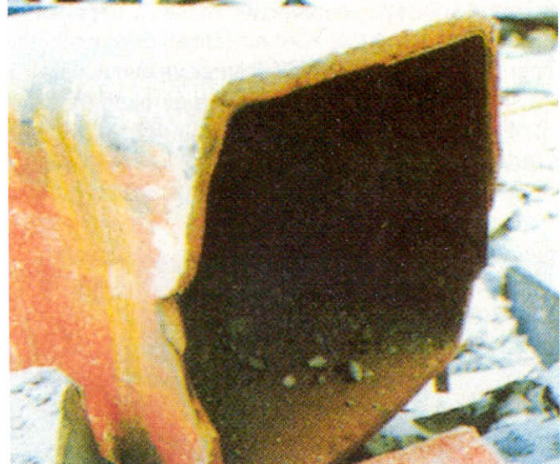
Resim 3. Tam nüfuziyetli kaynağa sahip bir kolonda kırılma  
(Kobe depremi sonrası)

alçak (2-5 katlı) binalarda meydana gelmesi ve yedi katın üzerindeki binalarda yıkılma olmamasıydı. Binaların yüksekliğine ve tasarımına göre kaynaklı bağlantıların şekli değişmekle birlikte, depremde hasar gören bir çok alçak binada genellikle köşe kaynakları kullanılmış olduğu görüldü.

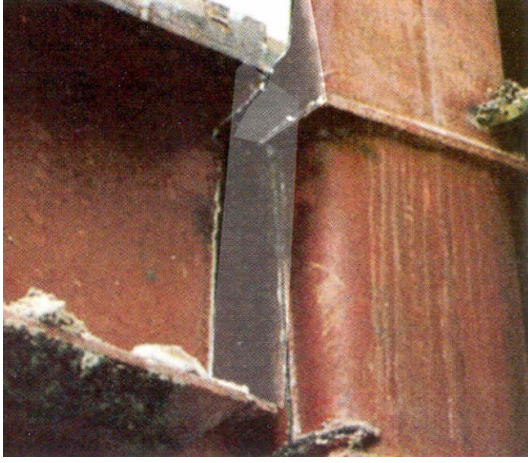
Resim 4. Kolonun köşe kaynaklı bölümünde kırılma  
(Kobe depremi sonrası)

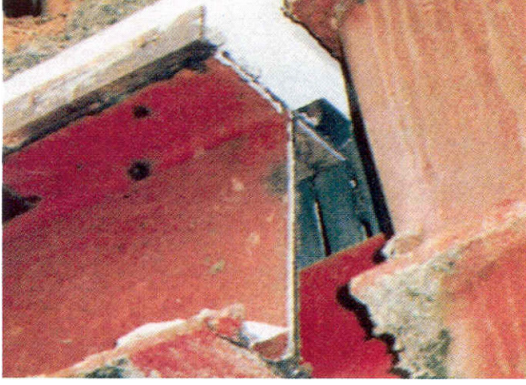
Resim 6. Bir köprünün çelik kolonu üzerinde gevrek kırılma (Kobe depremi sonrası)

Gevrek kırılmanın oluşmasını destekleyen, deprem anında itici gücün oluşması, taşıyıcı elemanlarda çatlak başlangıcının mevcut olması ve konstrüksiyon malzemesinin sünekliğinin düşük olması gibi tüm parametreler biraraya gelerek gevrek kırılmaları hızlandırmıştır.

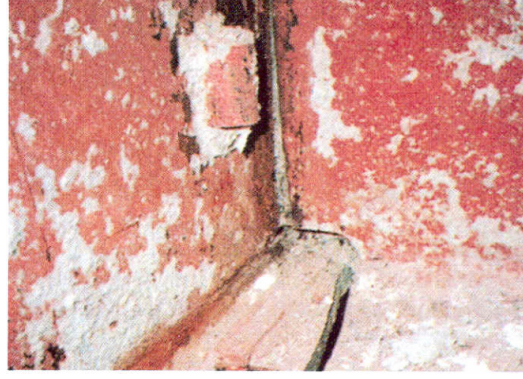
Resim 7. Bir köprünün döküm kolonunda gevrek kırılma (Kobe depremi sonrası)
